# Byggeteknisk Tilstandsrapport

E/F Borupshave

December 2014

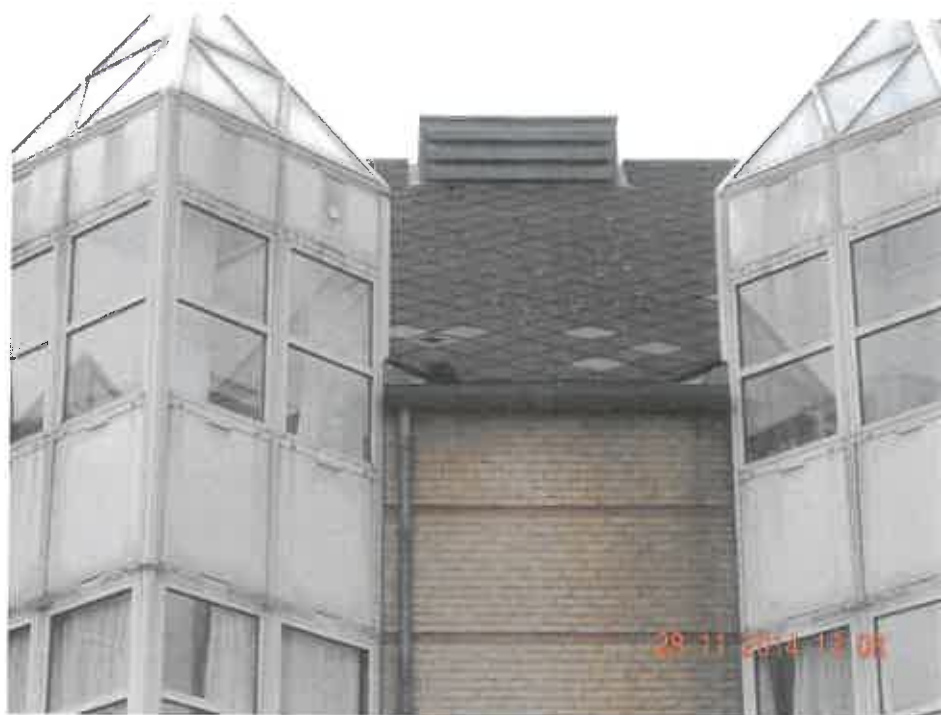
Nedfaldet eternitskifferplade gårdfacade 134B- 134C

<b>01 TAGVÆRK</b>	<b>Tagbelægning</b>	<b>Dato:</b> 01-12-2014
<b>Specifikationer</b>	Eternit skiffer	1991
<b>Eftersyn</b>		
<b>Opretning</b>	Genlægning af nedfaldne skifferplader og udskiftning af hullede plader.	
<b>Vedligeholdelse</b>

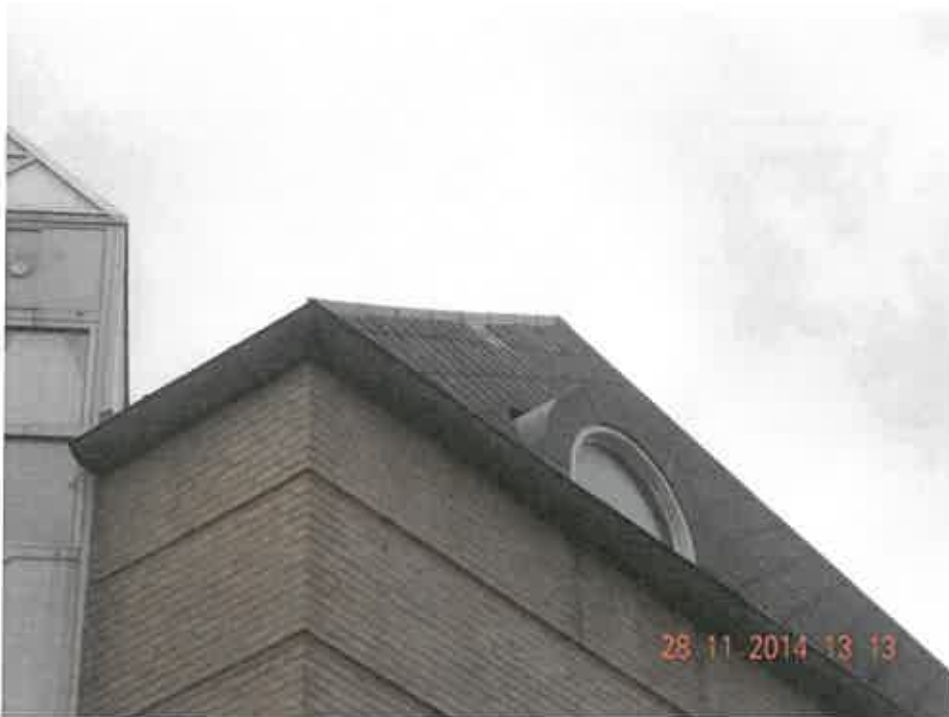
Manglende eternitskifferplade ved grat 126 D

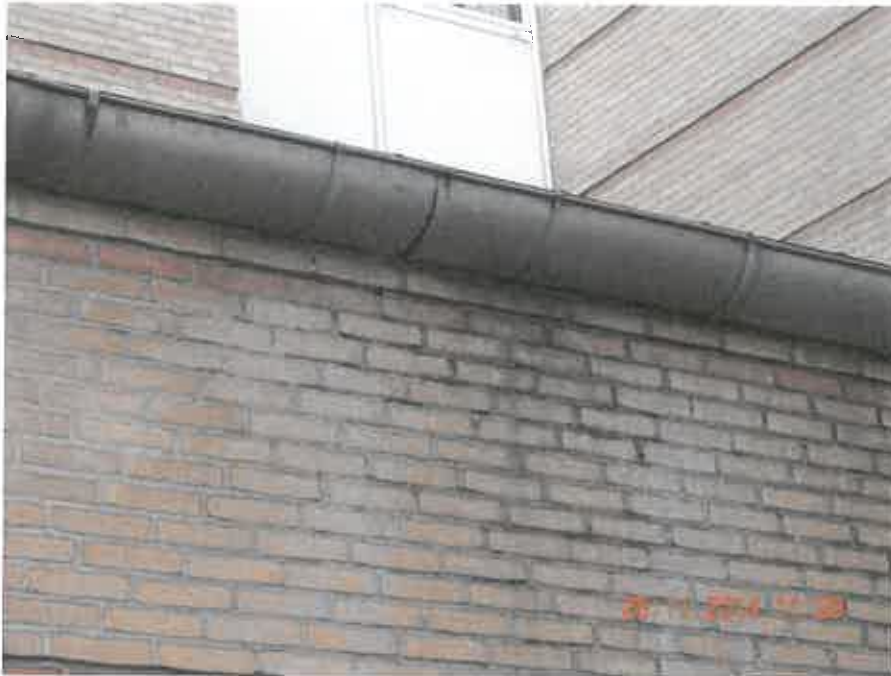
Defekt tagrende/inddækning sidebygning 126 A

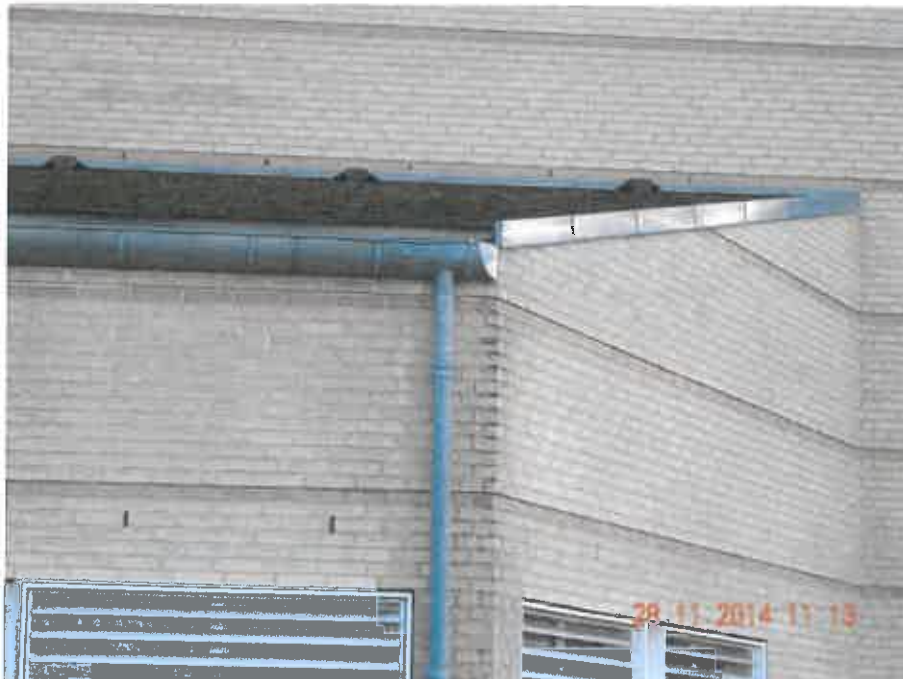
Utæthed ved tagrende 134 D

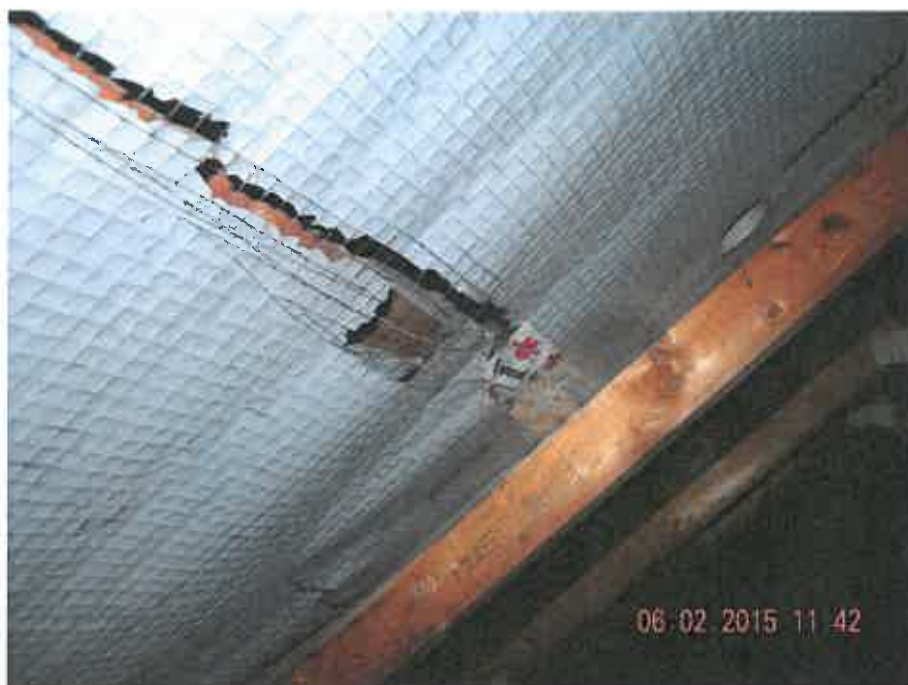
<b>01 TAGRUM</b>	<b>Undertag</b>	Dato:
<b>Specifikationer</b>	PVC banevarer, Monarfol	1991
<b>Eftersyn</b>	Undertaget er generelt med nedbrydning og krakelering. Der er foretaget udbedring ved ca. 15 -20 spærfag, udbedringen er foretaget med underhængt nyt undertag. Metoden medfører at eventuelt ind trængt vand ledes ud ved tagfoden hvilket medfører skade på underliggende bygningsdele.	
<b>Opretning</b>	Det anbefales at der føres skærpet kontrol med utætheder. Og der ikke opsættes mere underhængt undertag.	
<b>Vedligeholdelse</b>

Der er generelt tale om ejendom i god vedligeholdelsesstand. Dog skal opmærksomheden rettes på ejendommens undertag som generelt er nedbrudt. Der er ikke tilfredsstillende udbedringsmetoder bortset fra lægning af nyt undertag hvilket ikke vurderes vil være økonomisk forsvarligt.

Skiffereternit kan stort set betragtes som et tæt tag, derfor betragtes det som ansvarligt ikke at udskifte undertaget på nuværende tidspunkt. Det kræver dog skærpet eftersyn med eventuelle utætheder som udbedres omlægning af plader eller understrygning med tagkit.

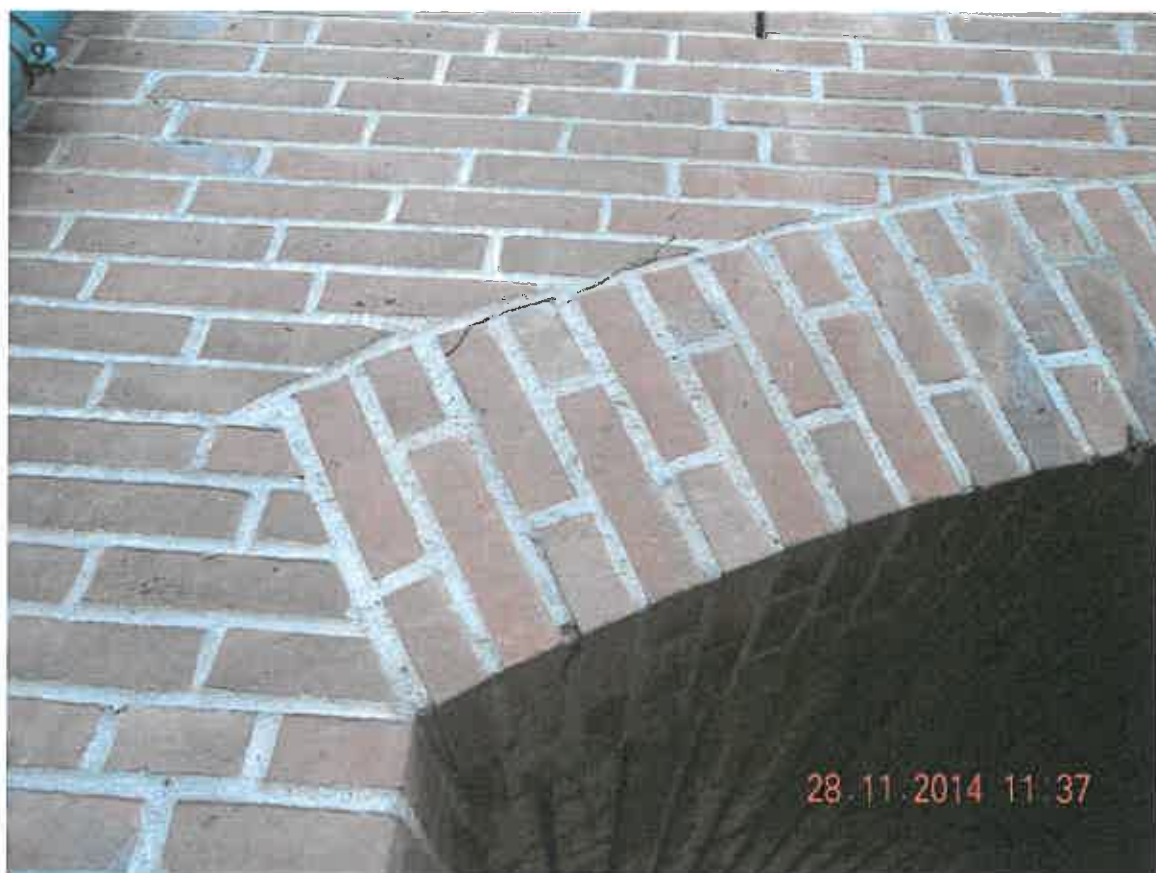
Sætningskade ved port nr. 128

<b>03. Facader</b>		01-12-2014
<b>Specifikationer</b>	Betonelementer med teglstens skalmur	
<b>Eftersyn</b>	Visuelt	
<b>Opretning</b>	Vandskadet murværk ved 126 A , 134D omfuges og skadede sten udskiftes. Sætninger ved port gennemgang 128 repareres	
<b>Vedligeholdelse</b>

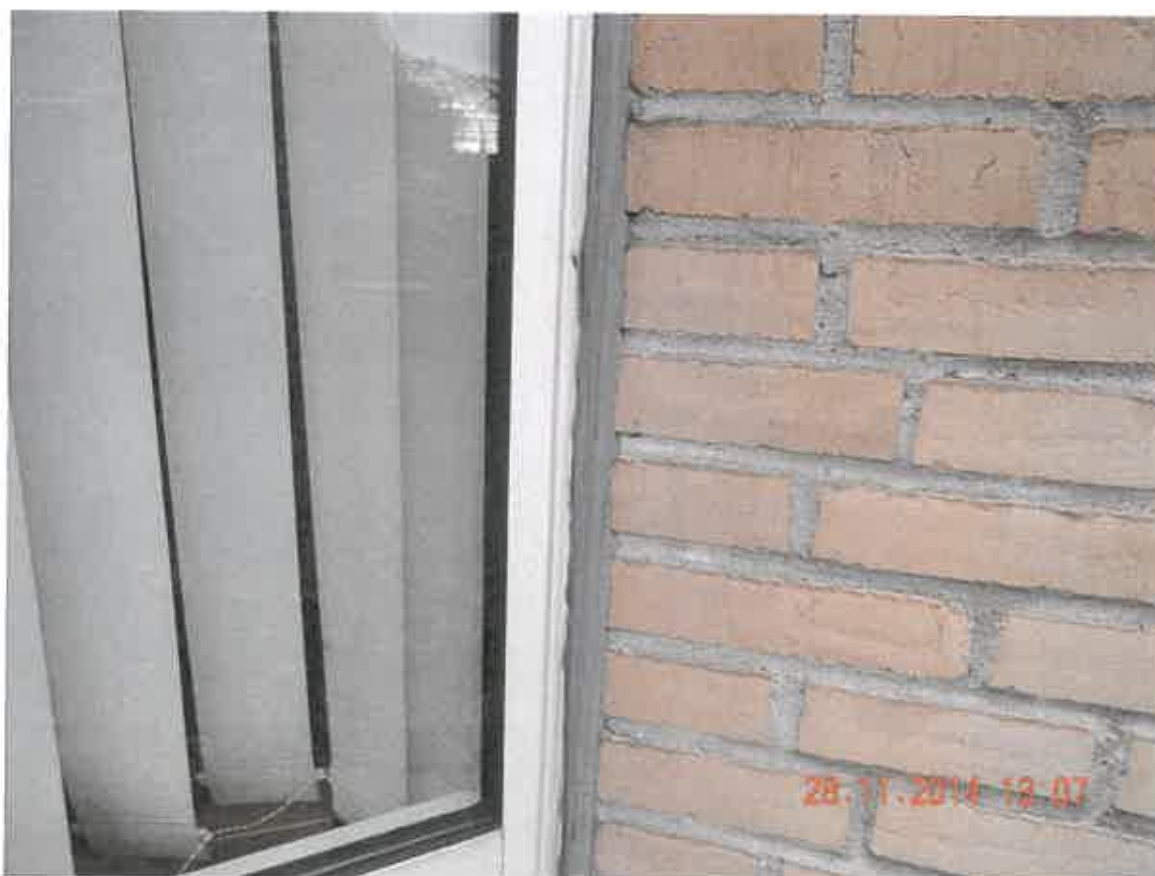
<b>04 Fuger</b>	<b>Fuger om vinduer og døre</b>	Dato 01-12-2014
<b>Specifikationer</b>	Elastiske fuger	1991
<b>Eftersyn</b>		
<b>Opretning</b>	Fuger ved karnapper i gård er porøse og mangler vedhæftning. Udskiftning er påkrævet.	
<b>Vedligeholdelse</b>

Elastiske fuger ved karnapper er nedbrudte. Det anbefales at de udskiftes snarest.

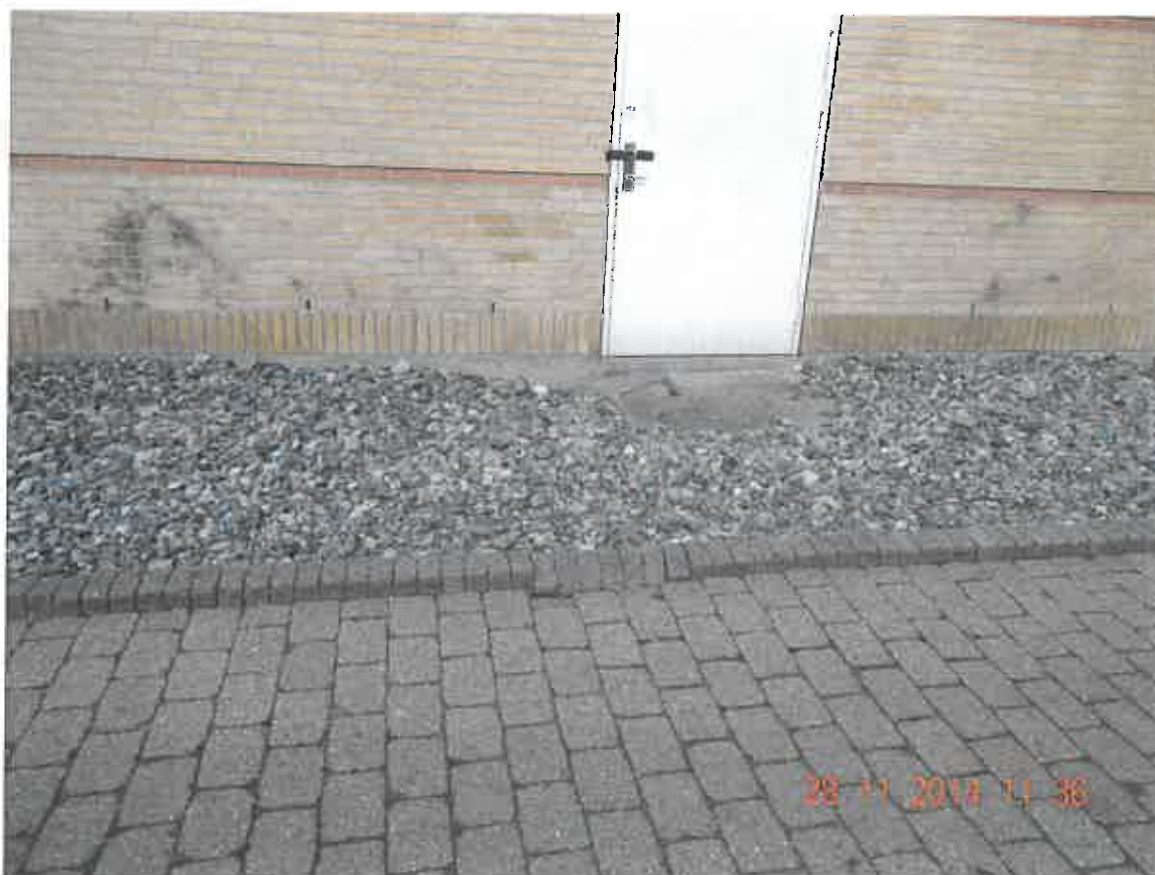
<b>19: Belægninger</b>		Dato 01-12-2014
<b>Specifikationer</b>	Herregårdssten	
<b>Eftersyn</b>		
<b>Opretning</b>	Sætninger ved bagdør 126 B	
<b>Vedligeholdelse</b>
