# Byggeteknisk Tilstandsrapport

E/F Borupshave

December 2014

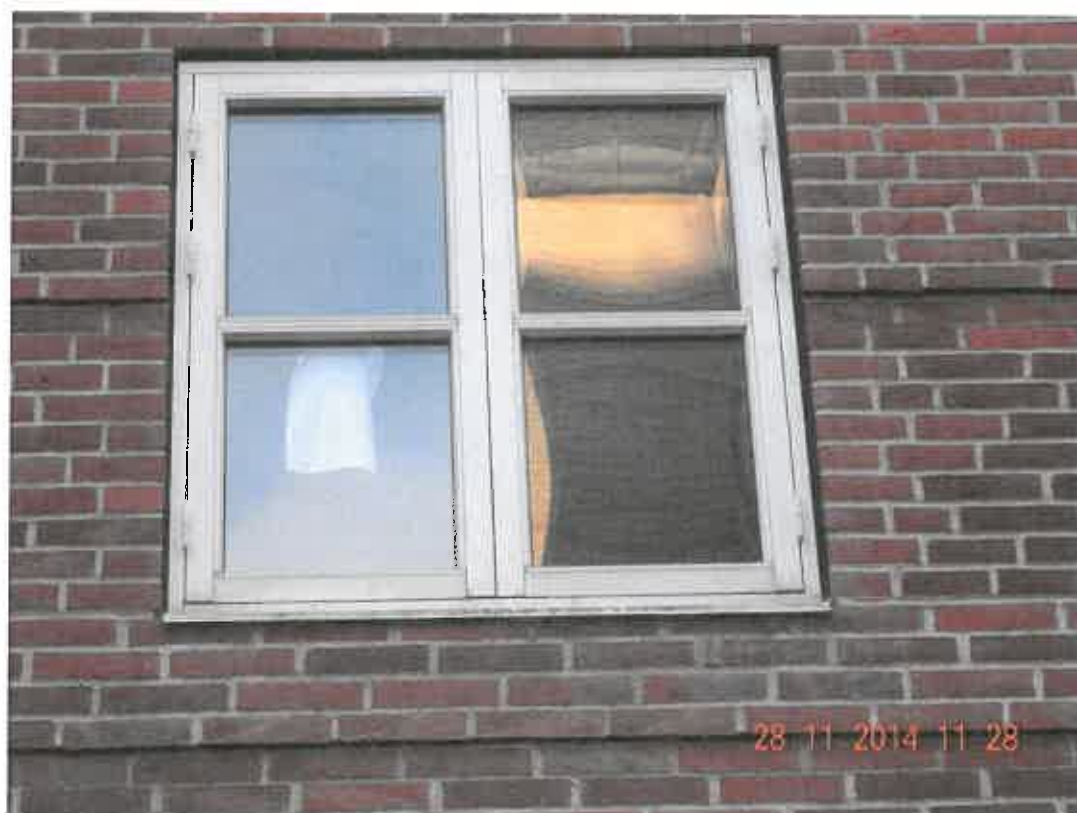
<b>04 Vinduer</b>		01-12-2014
<b>Specifikationer</b>	Velfac træ-alu med energiruder.	1991
<b>Eftersyn</b>	Funktion gennemgås løbende.	
<b>Opretning</b>		
<b>Vedligeholdelse</b>

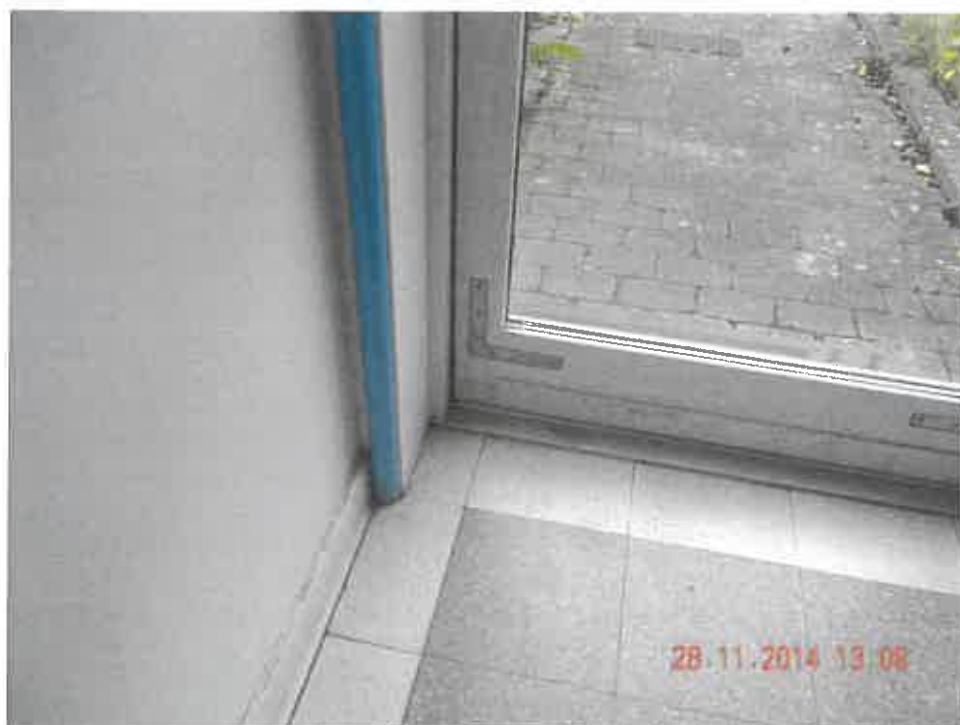
<b>04 Døre</b>	Bagdøre mod gårdhave	
<b>Specifikationer</b>	Dørene er forstærket med hjørnebånd.	
<b>Eftersyn</b>		
<b>Opretning</b>		
<b>Vedligeholdelse</b>

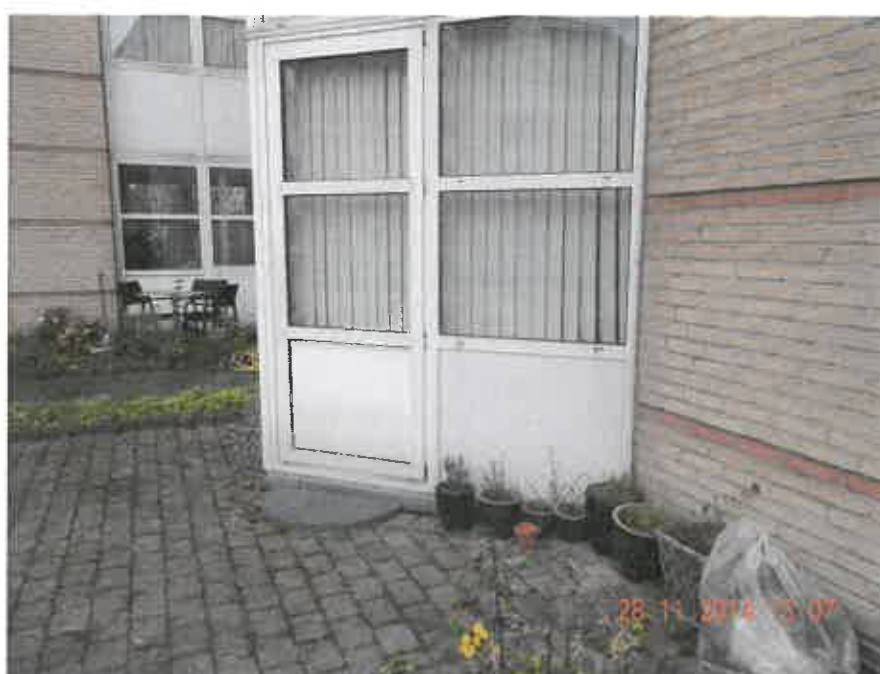
<b>04 Vinduer</b>	<b>Karnapper</b>	
<b>Specifikationer</b>	Træ-alu Velfac	
<b>Eftersyn</b>		
<b>Opretning</b>		
<b>Vedligeholdelse</b>

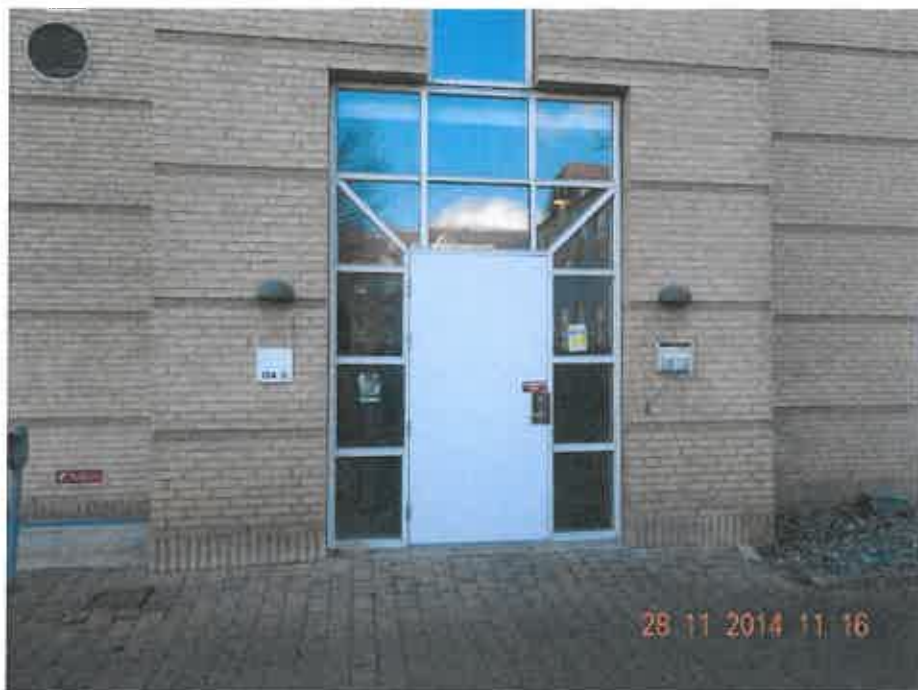
<b>05 udvendige døre</b>	<b>Opgangsdøre</b>	<b>Dato</b> 12-01-2014
<b>Specifikationer</b>		Indbygget 1991
<b>Eftersyn</b>		
<b>Opretning</b>		
<b>Vedligeholdelse</b>

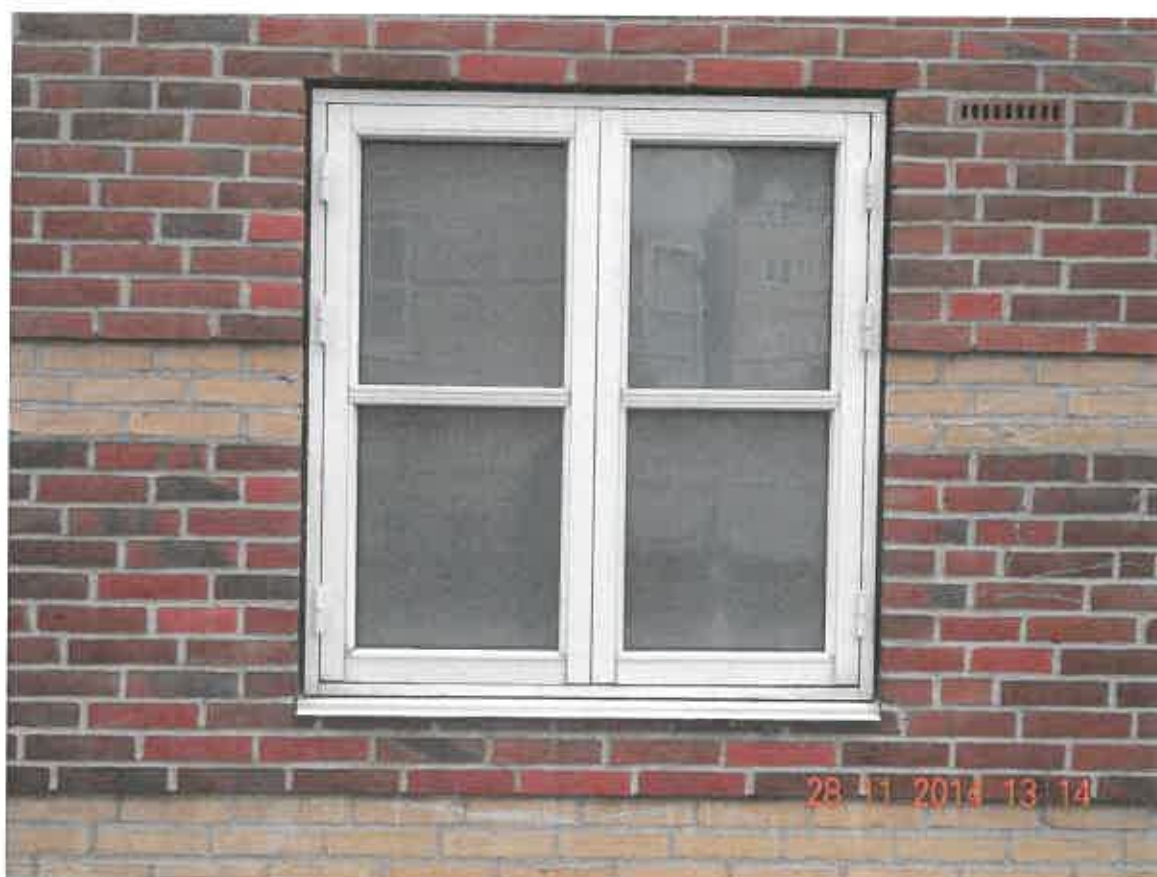
<b>04 Sålænke</b>	<b>Sålænke</b>	01-12-2014
<b>Specifikationer</b>	Hvidmalet alu	1991
<b>Eftersyn</b>		
<b>Opretning</b>	ingen	
<b>Vedligeholdelse</b>

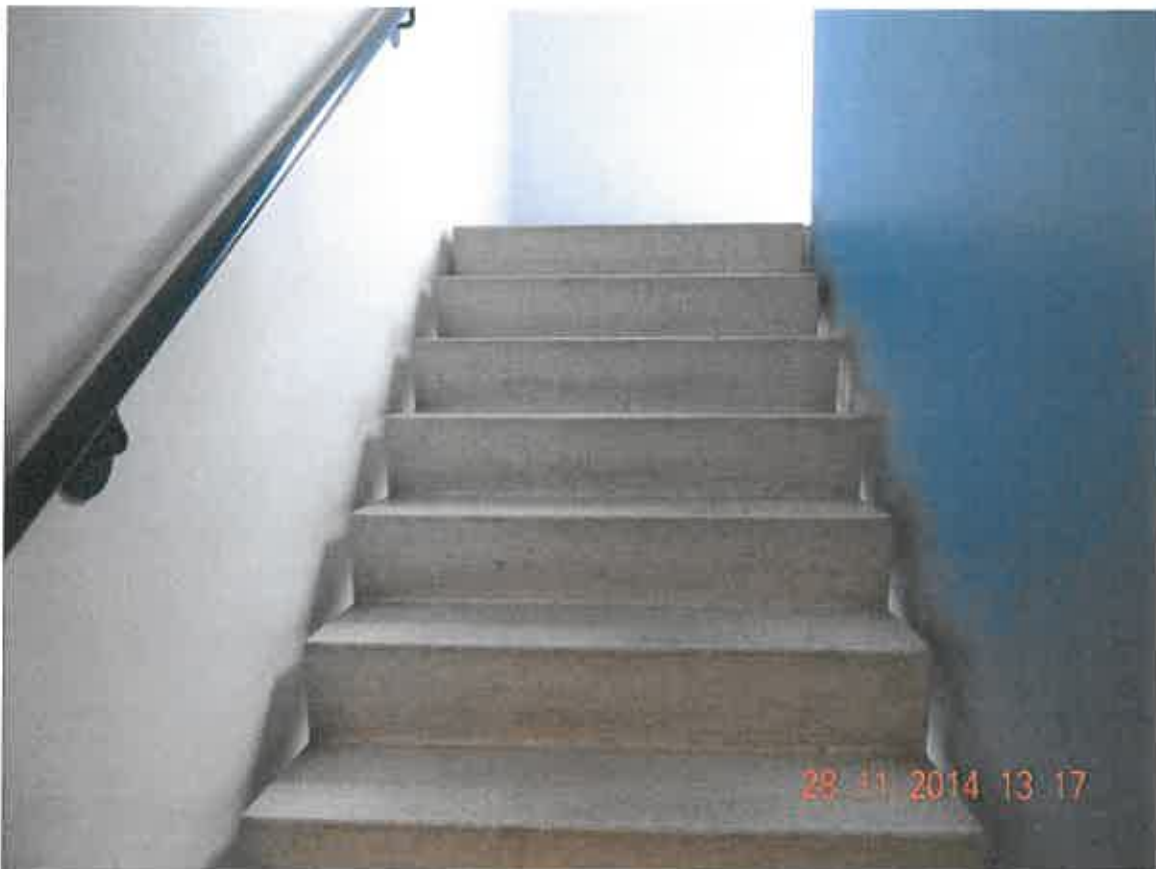
<b>06 Trapper</b>	<b>Opgangstrapper</b>	Dato 01-12-2014
<b>Specifikationer</b>	Elementbeton	
<b>Eftersyn</b>		
<b>Opretning</b>		
<b>Vedligeholdelse</b>

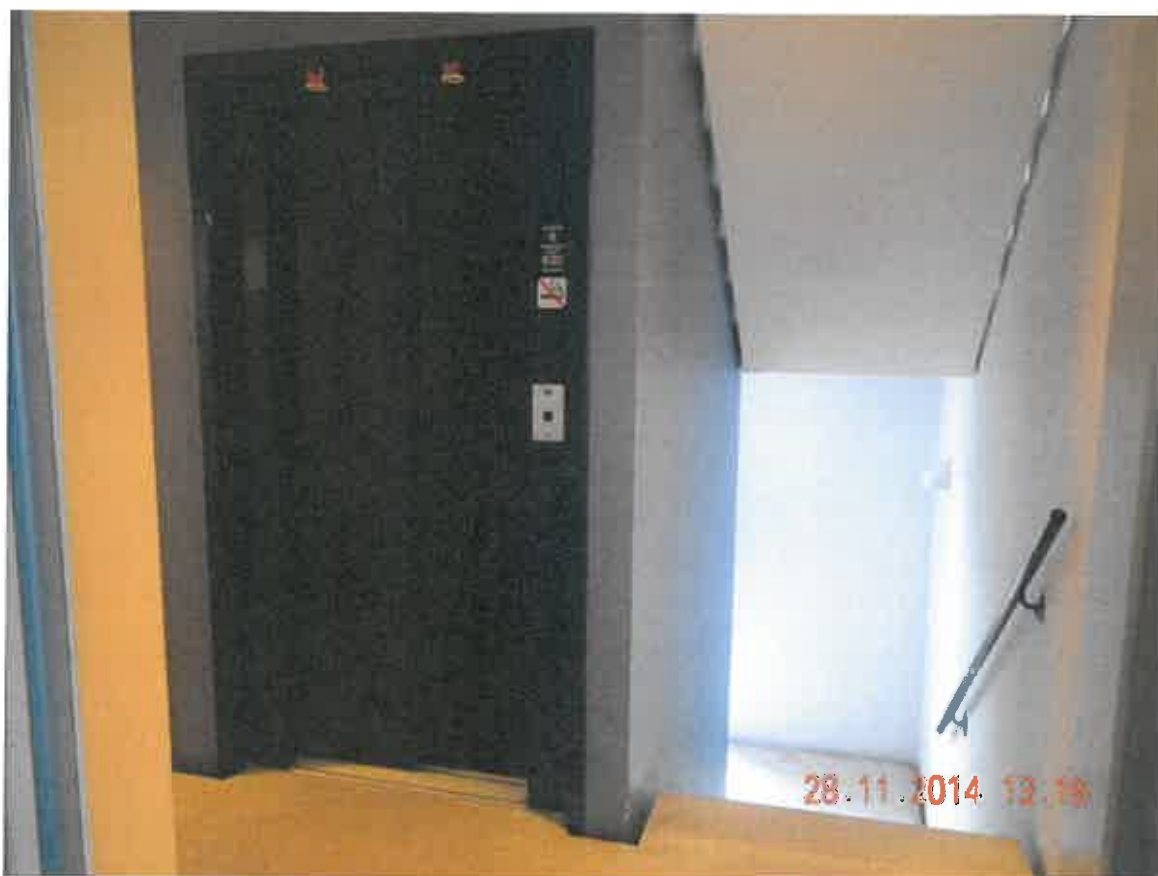
<b>06 Trapper</b>	<b>Vægge og loft i trappeopgange</b>	Dato 01-12-2014
<b>Specifikationer</b>	Beton malerbehandlet	
<b>Eftersyn</b>		
<b>Opretning</b>		
<b>Vedligeholdelse</b>

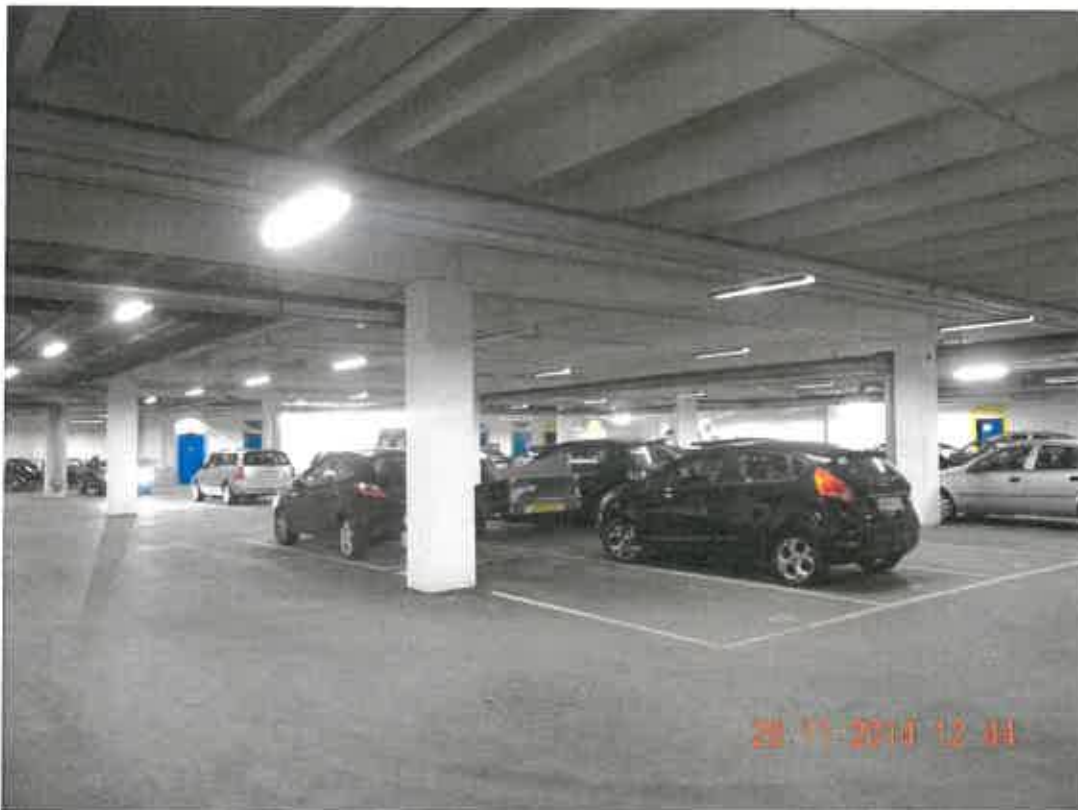
<b>08</b> <b>Etageadskillelser</b>		Dato 01-12-2014
<b>Specifikationer</b>	Spændbeton	
<b>Eftersyn</b>		
<b>Opretning</b>		
<b>Vedligeholdelse</b>

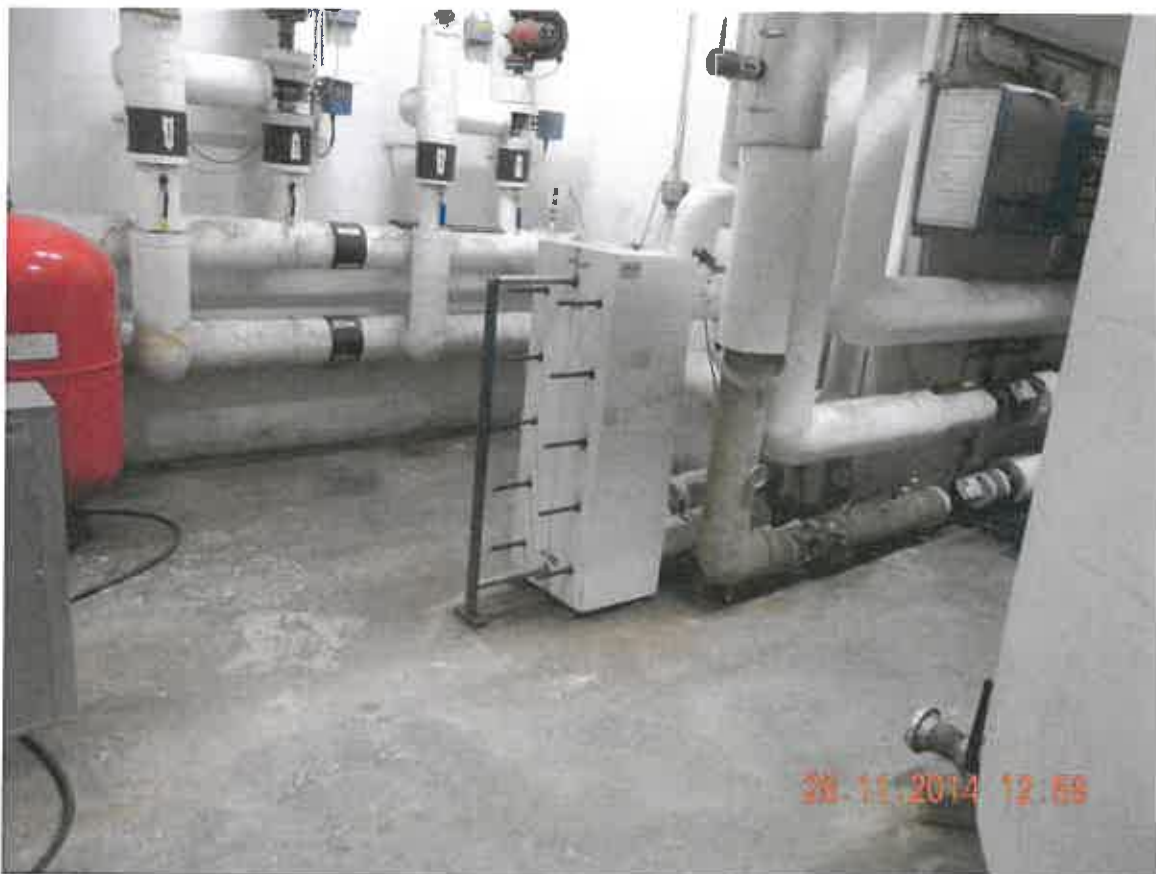
<b>11. Varmeanlæg</b>		Dato 01-12-2014
<b>Specifikationer</b>	Fjernvarme med veksler.	
<b>Eftersyn</b>		
<b>Opretning</b>		
<b>Vedligeholdelse</b>

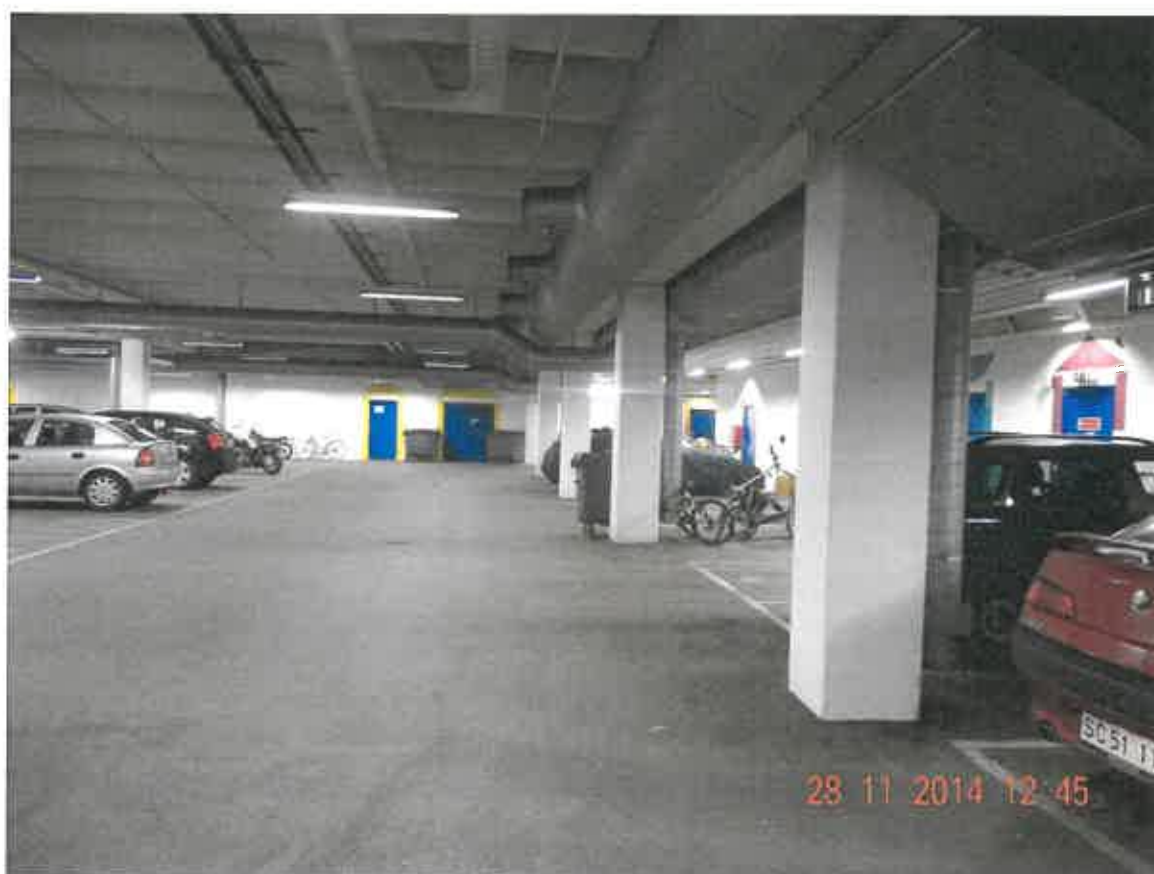
<b>11. Varmeanlæg</b>	Fordelingsanlæg	Dato 01-12-2014
<b>Specifikationer</b>	2 strenget anlæg vandret fordelt i kælder.	
<b>Eftersyn</b>		
<b>Opretning</b>		
<b>Vedligeholdelse</b>

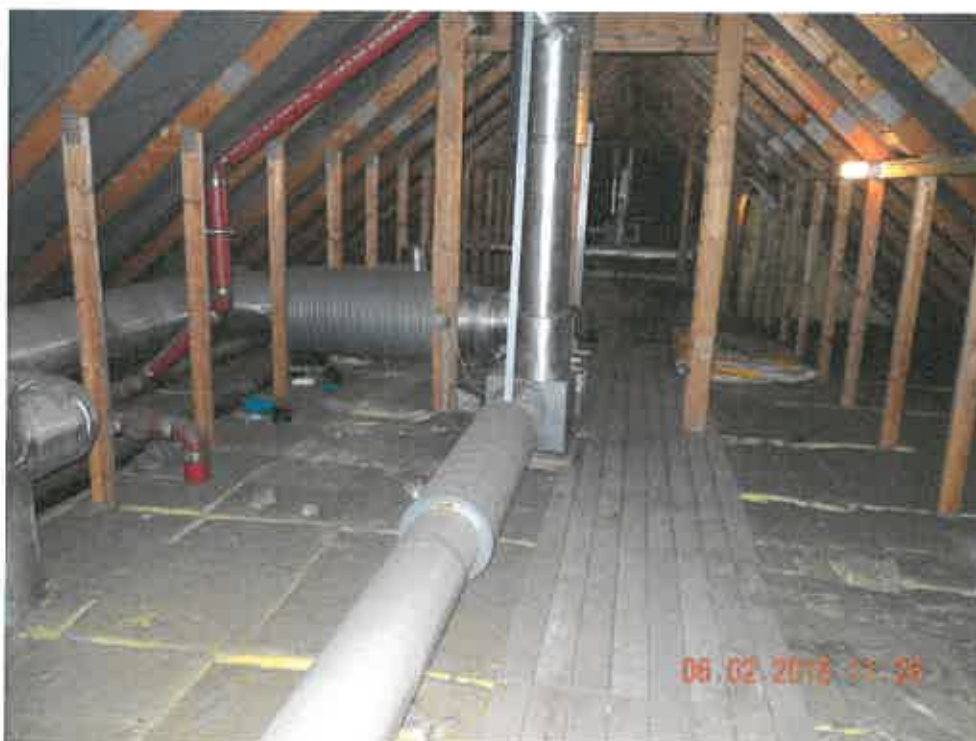
<b>16 Ventilation</b>	<b>Aftræk fra beboelseslejligheder.</b>	Dato 01-12-2014
<b>Specifikationer</b>	Fælles udsugningsanlæg placeret på loft.	
<b>Eftersyn</b>		
<b>Opretning</b>		
<b>Vedligeholdelse</b>
